# 東北地方太平洋沖地震による 自家用電気工作物の 被害状況及び対策方針

平成24年3月

関東地域自家用電気工作物地震対策検討会

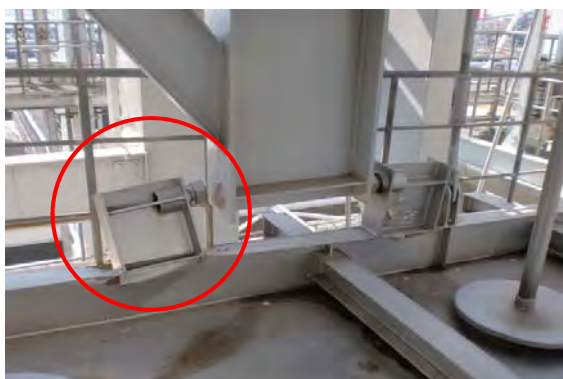
地震動によるボイラーの揺れから過度な応力がかかりボイラー管等が破損

↑（茨城県鹿嶋市）【震度 6 弱地域】  
・ ボイラー天井部地震受け金物が曲損

今回の地震により、ボイラー防振装置の破損例もあった。地震動によるボイラーの揺れに対してボイラー管の破損に至らないように防振装置の強化や配管サポートの改善等についての検討が必要である。

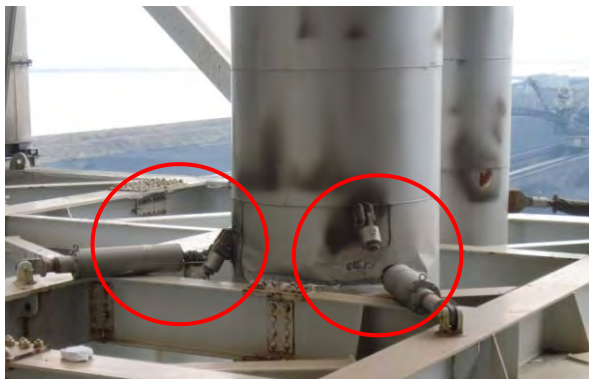
↑（茨城県鹿嶋市）【震度 6 弱地域】  
・ ボイラー高温再熱蒸気管用の防振器が破断

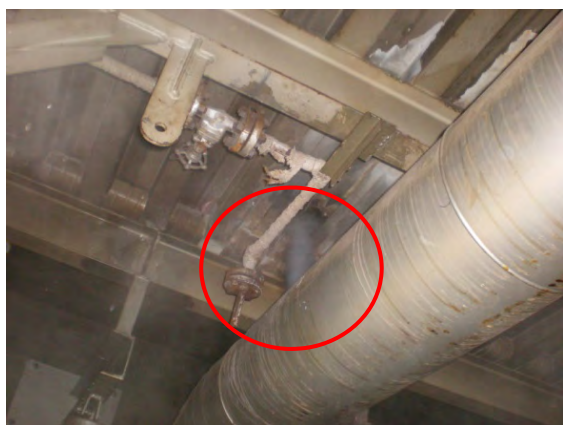
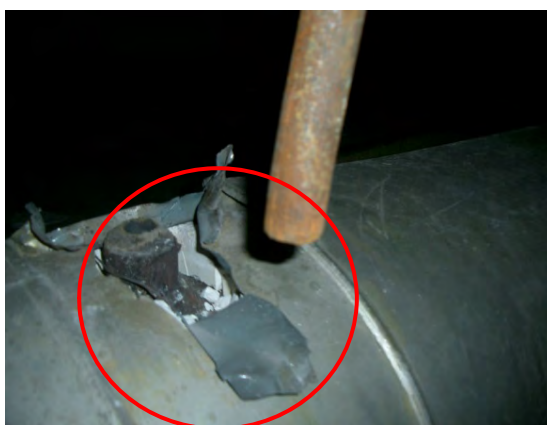
| 所在地<br>(震度) | 設備概要 | 破損箇所 | 原因 |
|---|---|---|---|
| 東京都杉並区<br>(5弱) | ボイラー<br>(自然循環型) | 主蒸気連絡管に付<br>属するエア抜管 | 地震動による過度な応力がかかり破損(折損) |

↑（東京都杉並区）【震度 5 弱地域】  
・ ボイラー最上部の主蒸気連絡管空気抜き管が破損し蒸気漏れ発生

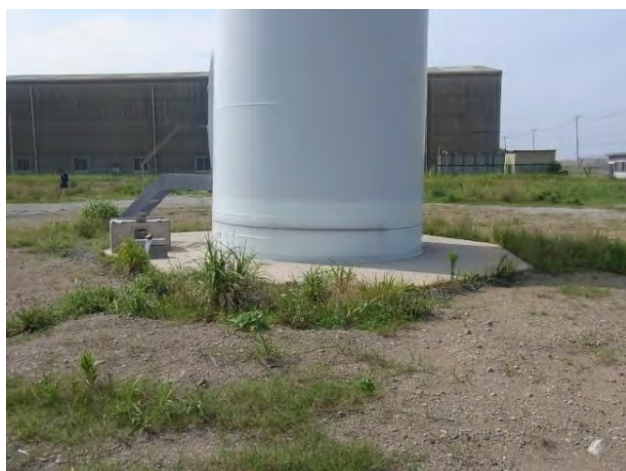
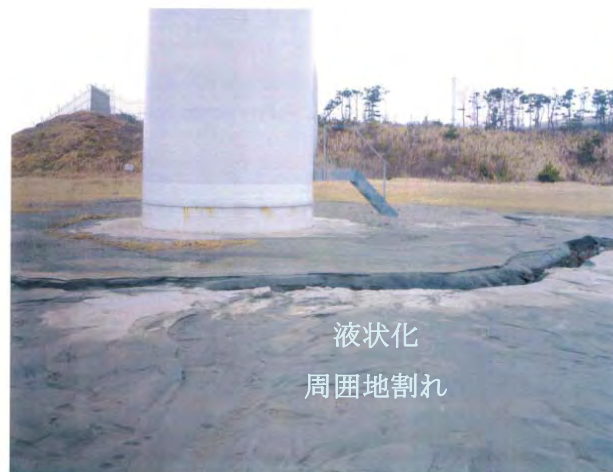
| 所在地<br>(震度) | 設備概要 | 破損箇所 | 原因 |
|---|---|---|---|
| 茨城県鹿嶋市<br>(6 弱) | 2000kW<br>風力発電所 | 風 力 発 電 設 備<br>の タ ワー 及 び<br>基 礎 | 液状化により風力発電設備のタワー（7 8 m）が 1 基、<br>海側に 1. 6 度傾斜（基礎は 1. 5 度傾斜）。 |
| 茨城県鹿嶋市<br>(6 弱) | 2000kW<br>風力発電所 | 風 力 発 電 設 備<br>の 基 礎 | 液状化により風力発電設備 1 基の基礎に亀裂 |

液状化により風力発電設備のタワー及び基礎が傾斜、また、基礎に亀裂。傾斜に対しては、タワーを解体しタワーボトムに鋼製テーパリングを挿入し傾斜を補正。基礎の亀裂に対しては、地盤改良工事（ジェットクリート工法等）を行い表層から支持層に至るまで地盤を固化することで基礎杭に頼らない支持力を保持できる基礎構造物に変更。

↑（茨城県鹿嶋市）【震度6弱地域】

・（写真左）液状化によりタワーが1.6度傾斜

・（写真右）液状化で亀裂の入った風力発電設備の基礎

液状化地域において建設する場合は、基礎杭に頼らない地盤改良工事を検討する。

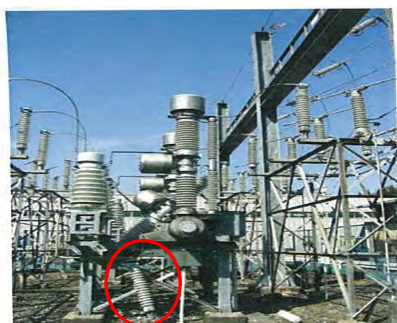
○破損した遮断器のがいし(写真1)

| 所在地<br>(震度) | 設備概要 | 被害状況 | 対策方針 |
|---|---|---|---|
| 栃木県<br>真岡市<br>(6強) | 工場/屋外(地上)<br>開放型/66kV 本・<br>予備2回線受電 | 地震動により66kV受電用空気遮断器(ABB)の碍子が破損(1号線は碍子脱落、2号線碍子ひび割れ)(写真1) | ガス遮断器(GCB)に交換 |

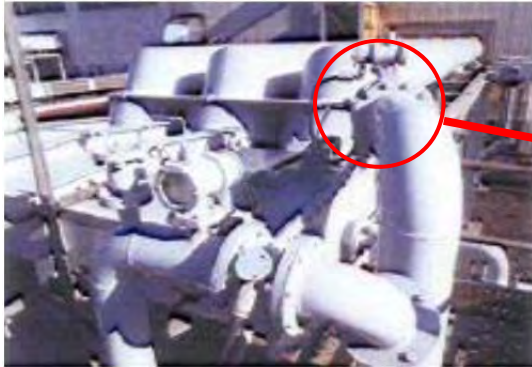
地震動により変圧器内部の絶縁油が流動し、変圧器上部の放圧板が破損

↑ (茨城県神栖市)【震度 6 弱地域】

- ・ 発電機用主要変圧器 (187, 500kVA)
- ・ 地震動により変圧器内部の絶縁油が流動し、変圧器上部の放圧板が破損

地震動により放圧板破損やブッフホルツ継電器が不要誤動作しないよう検討が必要。

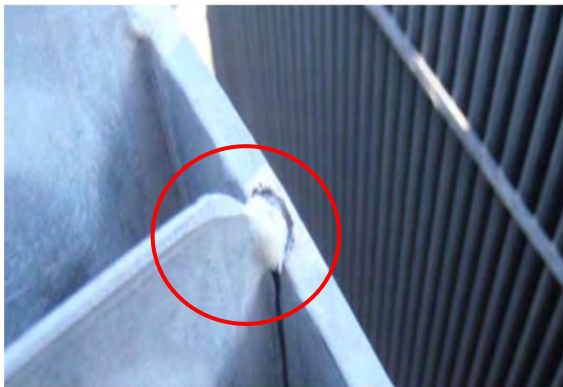
地震動により変圧器のラジエータフィン溶接部に亀裂

← (茨城県神栖市)【震度 6 弱地域】

- ・ 発電機用主要変圧器 (187, 500kVA)
- ・ 変圧器のラジエータフィン溶接部に亀裂

変圧器ラジエータフィン取付け部の溶接を確実にを行うなど取付け部の強度を増強することで低周波振動による共振防止を図る。

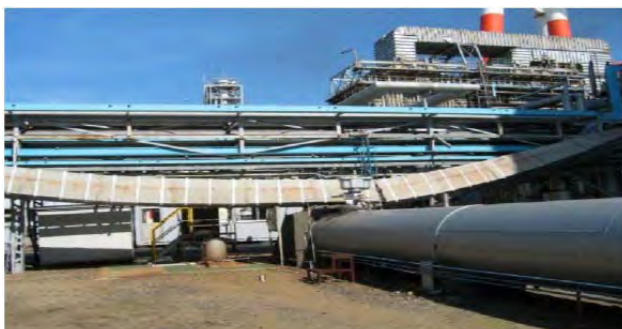
地震動によりケーブルダクトが架台から脱落

- ・ 地震動により 66kV 各送電用ケーブルダクトが架台から脱落

ケーブルダクト架台の補強及びダクトと架台固定部を増強する。

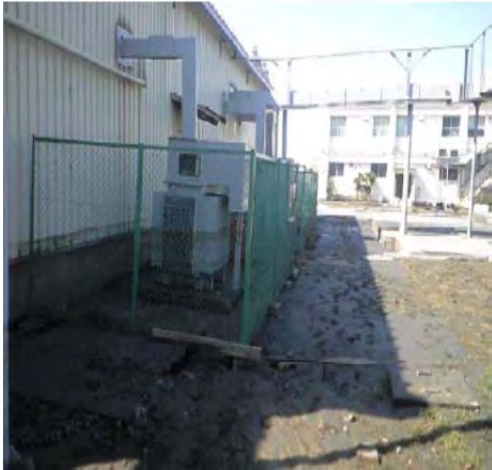
液状化により 6 kV 変圧器等が傾斜・隆起・陥没

↑ (茨城県神栖市)【震度 6 弱地域】  
・ 6kV 所内電源供給設備  
・ 液状化により傾斜した変圧器

液状化地域に電気設備などの重要設備を設置する場合は地盤改良し、基礎部を補強する。

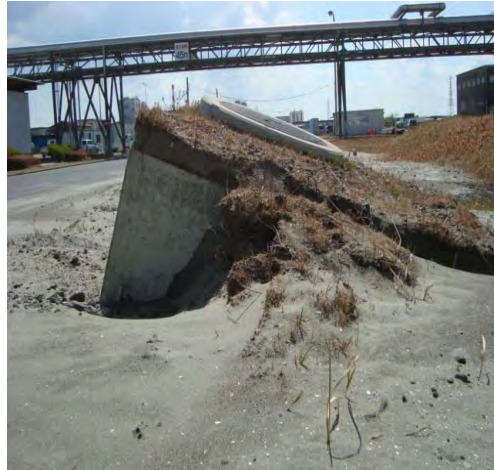
↑ (茨城県神栖市)【震度 6 弱地域】  
・ 液状化で隆起したマンホール

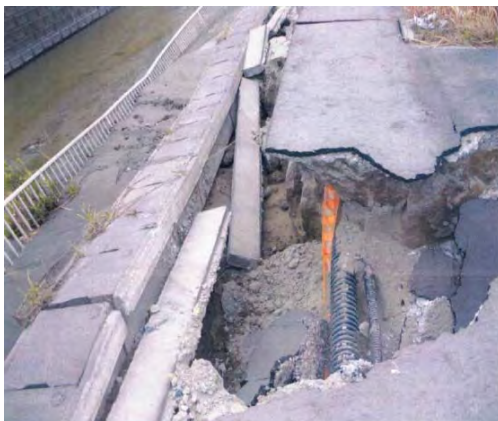
← (茨城県神栖市)【震度 6 弱地域】  
・ 液状化により地盤が陥没し露出したケーブル

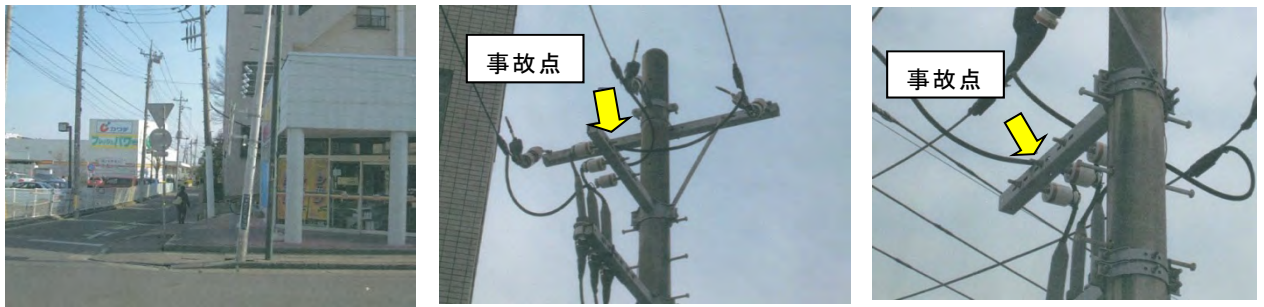
| 事業場所在地 | 受電電圧(kV) | 供給支障電力(kW) | 供給支障時間(分) | 供給支障件数(軒) | 事故の概要 |
|---|---|---|---|---|---|
| 茨城県<br>水戸市<br>(6弱) | 6.6 | 2000 | 67 | 765 | 地震により1号柱が傾き引込線が弛み、高圧電線縁廻し線が腕金に接触していた。3月13日になって、送電が行われた際に地絡し、波及事故となった(写真2)。 |

(写真2) 1号柱傾斜により高圧縁廻線が腕金に接触

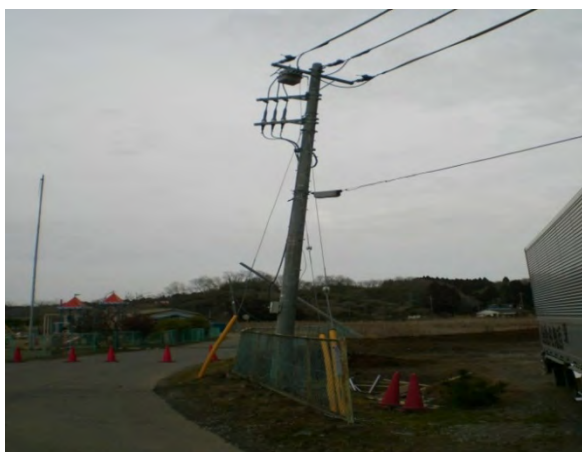
液状化や地震動により構内柱が傾斜又は沈下

↑（茨城県鉾田市）【震度 6 強地域】

- ・ 公共施設（6 kV 受電、24 kW）
- ・ 液状化により引込柱傾斜

- ① 電柱に複数の根かせを設ける。
- ② 支線をとる。
- ③ コンクリートで巻いて補強する。
- ④ 地盤改良を行う。

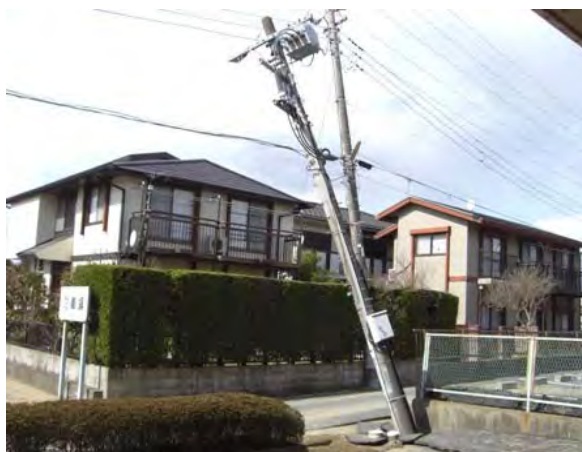
↑（千葉県香取市）【震度 5 強地域】

- ・ 公共施設（6 kV、61 kW）
- ・ 液状化により引込柱傾斜

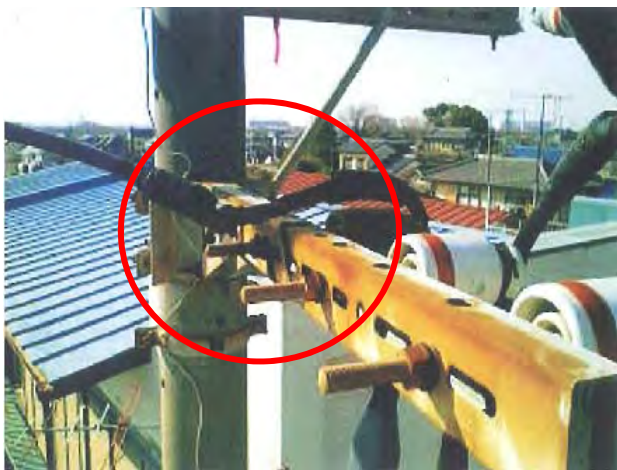
地震の揺れにより高圧電線が引込柱の腕金に接触し地絡事故が発生

←(千葉県松戸市)【震度5弱地域】

- ・工場(6kV受電、65kW)
- ・地震動により高圧絶縁電線が引込柱腕金に接触して地絡

- ① 大きな地震動で高圧電線が動く場合、その範囲に腕金等の接触物がないように適切な支持と縁廻しを行う。
- ② 経年電線は被覆の劣化やひび割れの恐れがある。劣化した電線は腕金や樹木等との接触で地絡事故、電線相互の接触で短絡事故を発生させるため設備更新を行う。

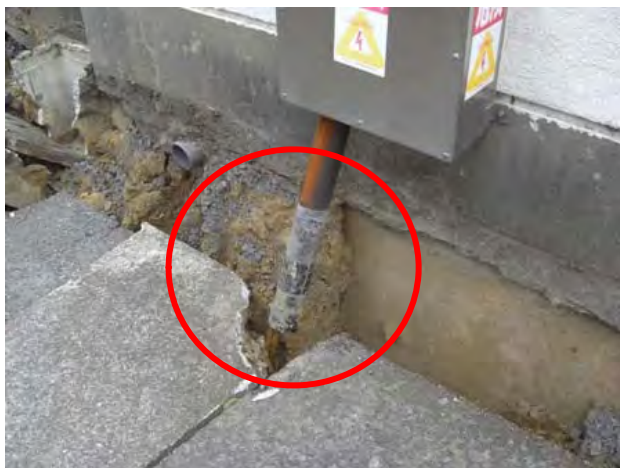
液状化にともなう地盤沈下により支持物又はキュービクル等との支持点においてケーブルに張力が働いたため他物に接触し、地絡事故が発生

←(千葉県香取市)【震度5強地域】

- ・公共施設(6kV受電54kW、地上キュービクル)
- ・液状化により地盤が沈下し引込ケーブルの配管が外れケーブルが露出

液状化等による地盤沈下や設備傾斜が考えられる場合、支持物やキュービクル等のケーブル支持点の近傍にハンドホール等を設けてケーブルに余長をとる。

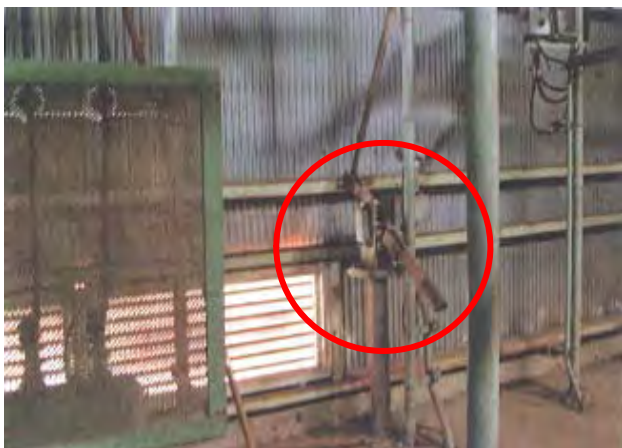
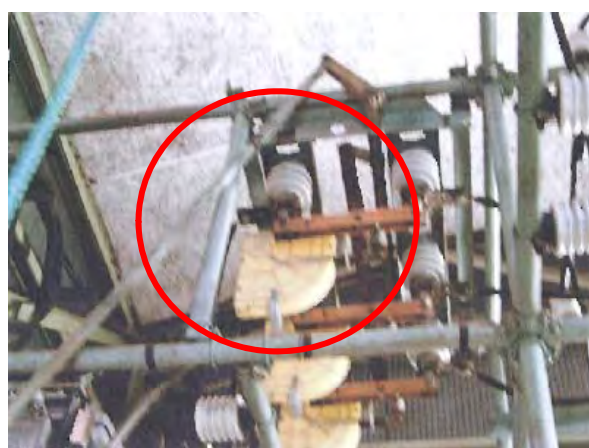
↑(茨城県那珂郡東海村)【震度6弱地域】

- ・工場（6 kV 受電、488 kW、1 階電気室）
- ・地震動により断路器と操作機構の投入角度がずれて投入不能

大きな地震動に対して揺れが増幅しないよう設置場所を適切に選定し、かつ各設備の支持、操作機材（フレームパイプ）等の固定が堅固に維持されているか確認する。また、年次点検の際に機構部の清掃・点検・操作を行い、操作機構の適正状態の維持に努め経年設備は適切に更新する。

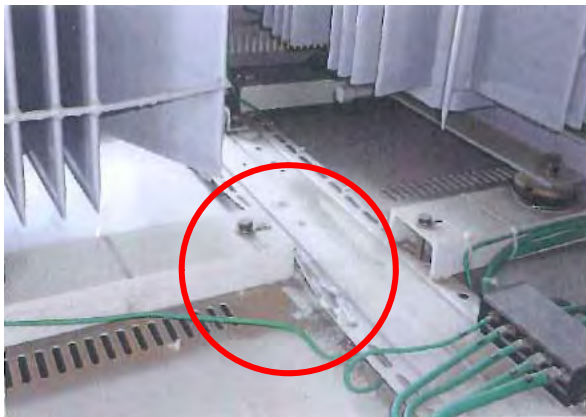
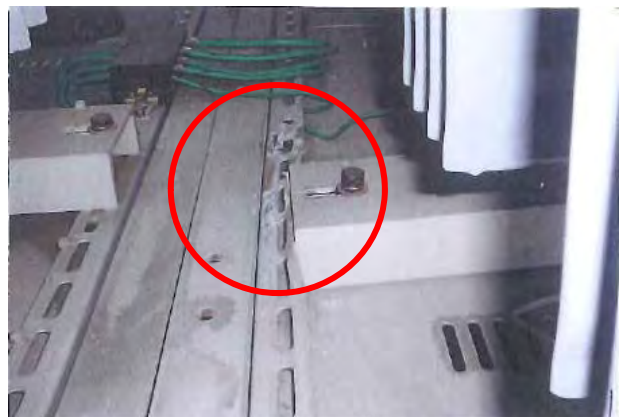
↑(栃木県足利市)【震度5強地域】

- ・ 公共施設(6kV 受電、505kW、5階建屋上キュービクル)
- ・ 地震動により変圧器アンカーボルトが折損し、固定用チャンネルが破損。変圧器取付ベースが固定用チャンネルから移動し落下

- ① アンカーボルトの選定(径と総本数)を適切に行う。(高圧受電設備規程資料 1-1-5 耐震対策参照)
- ② 変圧器取付ベース及び固定用チャンネルを適切な強度のものとする。特に、変圧器の容量を大きいものに更新する場合は、変圧器取付ベース及び固定用チャンネルも適切な強度のものに更新する。
- ③ 変圧器のアンカーボルトが単に孔に挿入されているだけの状態など、不十分な据付け工事が行われていないことを確認する。
- ④ 防振ゴム・耐震ストッパ等を取り付けるなどの対策を施す。

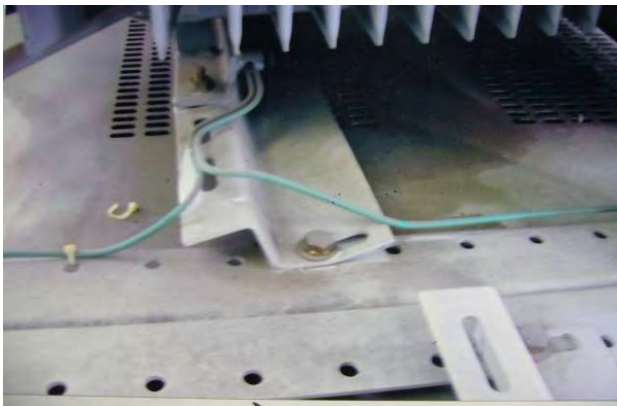
←(栃木県足利市)【震度5強地域】

- ・ 商店(6kV 受電 220kW、地上キュービクル)
- ・ 地震動により変圧器取付ベースが変形

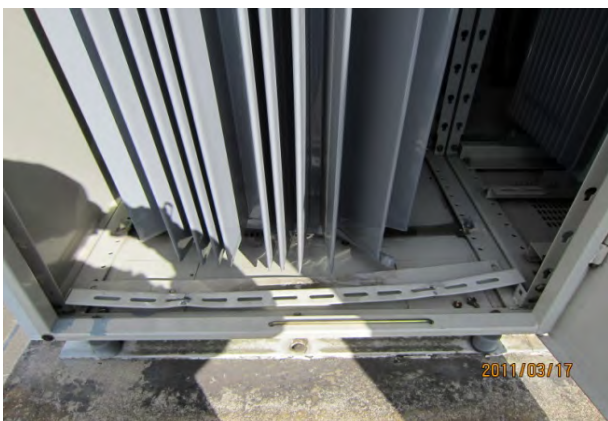
←(茨城県石岡市)【震度6弱地域】

- ・ 商業ビル(6kV 受電 120kW 屋上2階キュービクル)
- ・ 地震動により変圧器取付ベース及び固定用チャンネルが破損。変圧器が傾斜し高圧絶縁電線(KIP)が破断

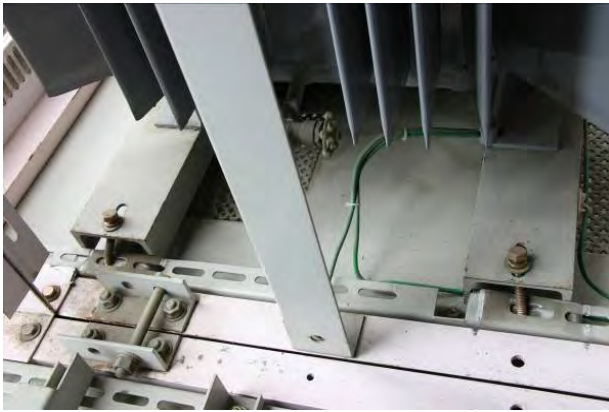
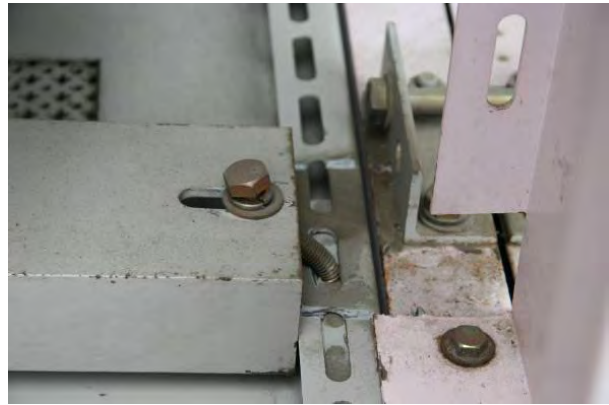
↑ (栃木県那須町) 【震度 6 弱地域】

- ・ 公共施設 (6 kV 受電、8 4 5 kW、3 階建屋上キュービクル)
- ・ 地震動により変圧器アンカーボルトが湾曲し、固定用チャンネルが破損。変圧器取付ベースが固定用チャンネルから移動し落下

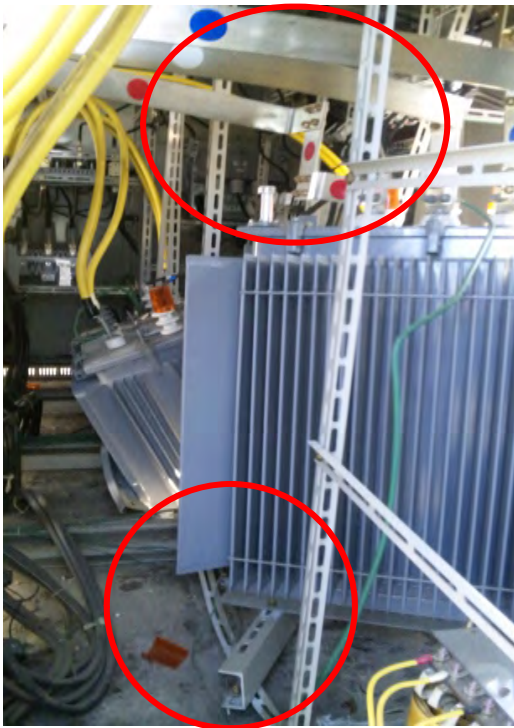
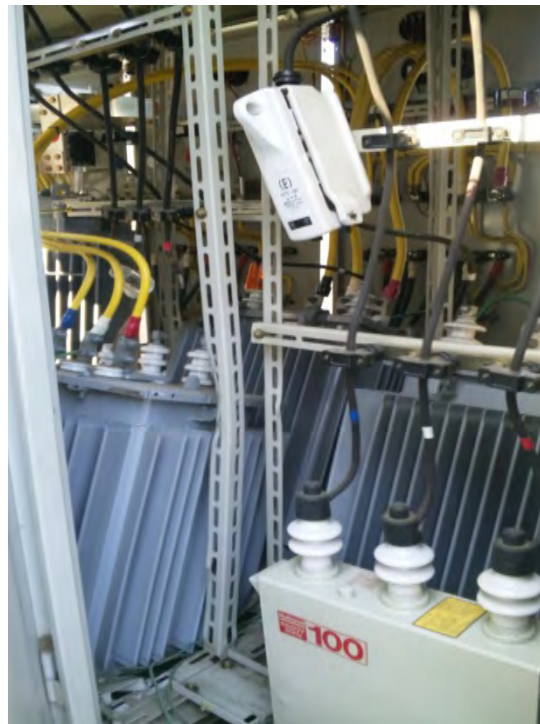
↑ (栃木県芳賀郡芳賀町) 【震度 6 弱地域】

- ・ 商業施設 (6 kV 受電 3 3 3 kW、地上キュービクル)
- ・ 地震動により変圧器アンカーボルトが折損・湾曲。変圧器取付ベース、固定用チャンネルが変形・破損し、変圧器が移動・傾斜。地震動や変圧器の移動によりキュービクル内部の他の電気設備や電線、フレーム等を破損
- ・ 変圧器の低圧側に可とう導体が未使用
- ・ サポート用のパンチングアングルを変圧器の固定用チャンネルに使用

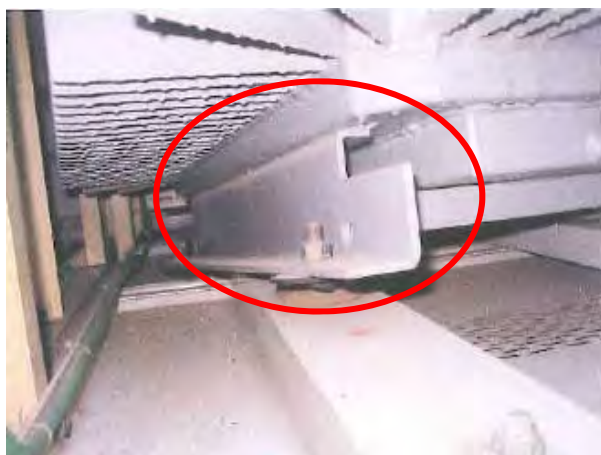
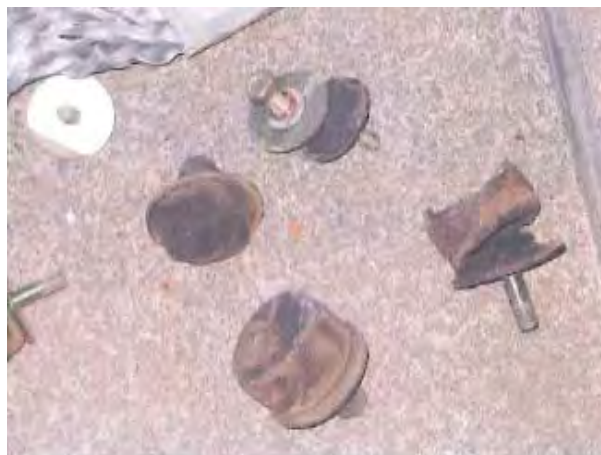
地震動により変圧器の防振ゴムが破損

↑ (茨城県那珂郡東海村) 【震度 6 弱地域】

- ・ 試験所 (6 kV 受電 1, 188 kW、5 階建て屋上キュービクル)
- ・ 揺れの過大な変位を抑制するストッパがなかったため、地震動により変圧器の防振ゴムが破断

防振装置を施した機器には、水平方向、鉛直方向のストッパを設ける。ストッパは地震による衝撃に十分耐える強度を有するとともに構造体に堅固に取り付ける。(高圧受電設備規程 資料 1-1-5 耐震設計参照)

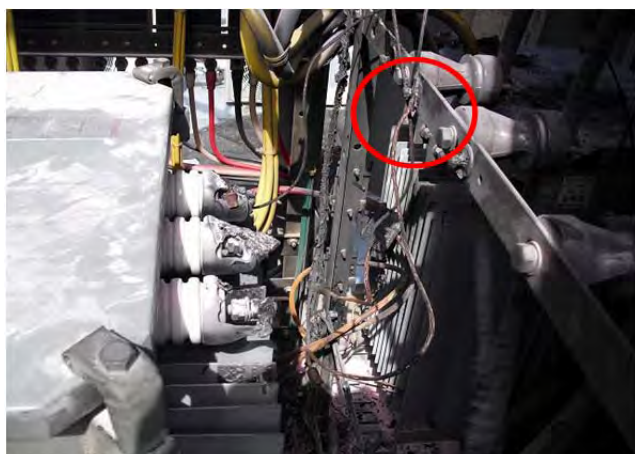
←(東京都東村山市)【震度 5 弱地域】

- ・テナントビル (6kV 受電 105kW、5 階建て屋上キュービクル)
- ・地震動による動力変圧器の揺れにより、高圧端子に引っ張り応力が発生。余裕の無い高圧電線が断線し、フレームに接触、地絡・短絡が発生

- ① 変圧器が移動や傾斜しないようにアンカーボルトで適切に固定する。
- ② 変圧器電源側・負荷側電線に適切な余長を設ける。
- ③ キュービクルの基礎や躯体を適切に据付ける。

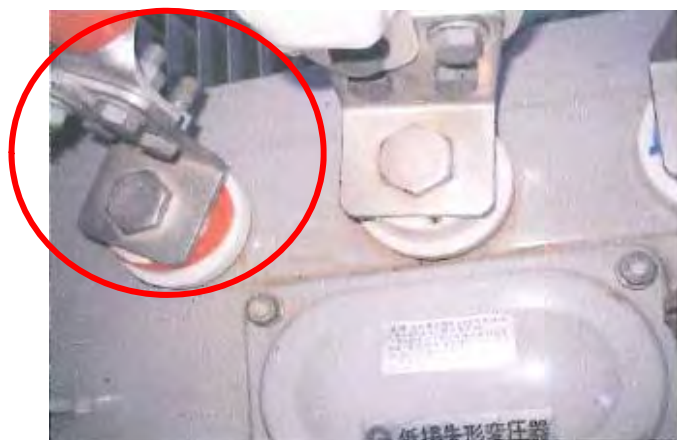
←(茨城県那珂郡東海村)【震度 6 弱地域】

- ・試験所 (6kV 受電 1,188kW、5 階建て屋上キュービクル)
- ・地震動により変圧器の低圧側端子が変形

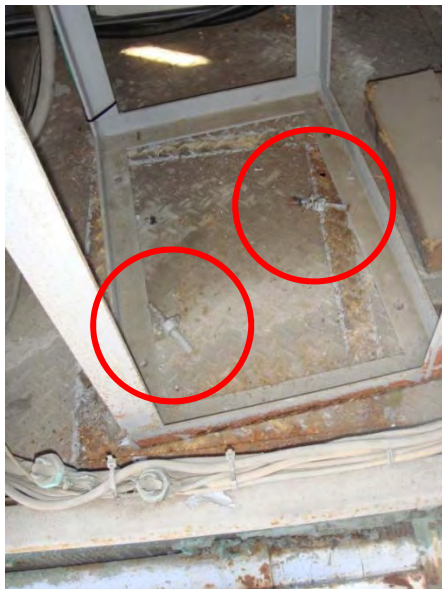
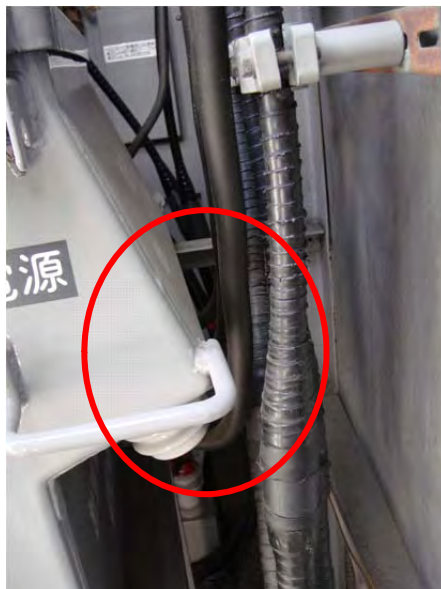
取引用計器用変成器 (VCT) の据置固定台が移動、VCT が傾斜・転倒

←(東京都大田区)【震度 5 弱地域】

- ・工場 (6 kV 受電 109 kW、3 階建て屋上キュービクル)
- ・地震動により VCT の据置固定台のアンカーボルトが抜け、据置固定台ごと VCT が移動し高圧ケーブルに接触。アンカーボルトは孔に差しただけで雌ネジでの締め付けなし

キュービクルの基礎、躯体を適切に据付ける。据置固定台をアンカーボルトにより適切に固定する。

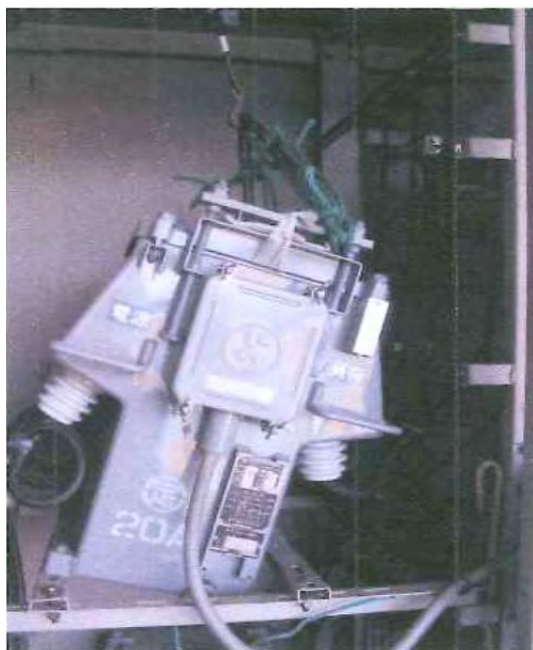
←(茨城県水戸市)【震度 6 弱地域】

- ・民間施設 (6 kV 受電 87 kW、2 階建て屋内キュービクル)
- ・地震動により VCT の取付孔右側の固定用ボルトが抜けフレーム架台が変形し、VCT が傾斜。高圧引出線に接触したが地絡なし

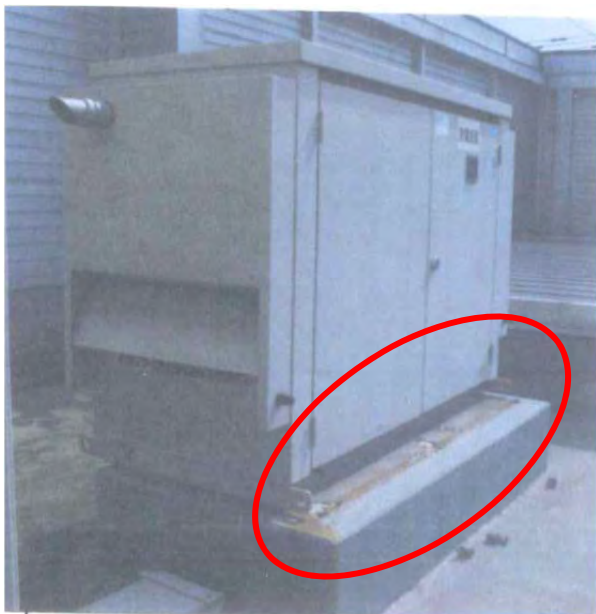
基礎ボルト破断により基礎台よりずれ

←(茨城県ひたちなか市)【震度 6 弱地域】

- ・ 商店 (6kV 受電 405kW, 2 階建屋上)
- ・ 地震動により非常用発電機のアンカーボルトが破断、後方 (写真左側) へ 120mm 移動

アンカーボルトの選定(径と総本数)を適切に行う。(高圧受電設備規程 資料 1-1-5 耐震対策参照)

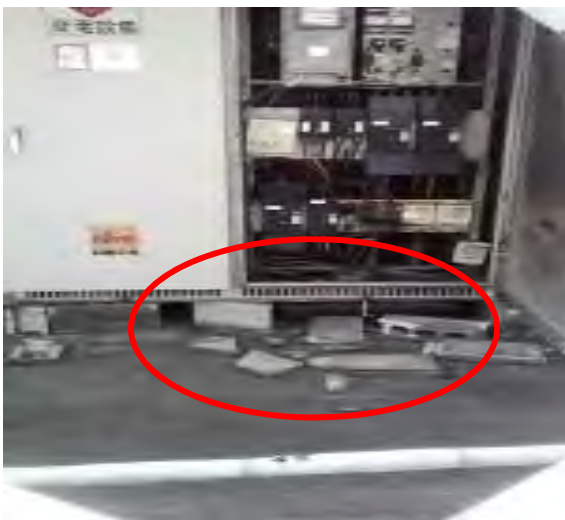
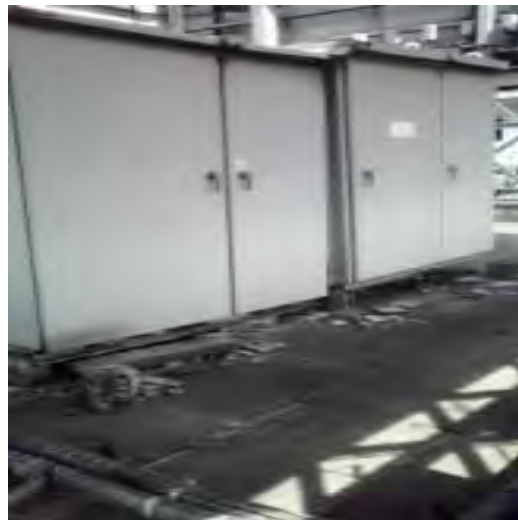
地震動によりキュービクルの基礎にひび割れが発生又は破損。破損はコンクリートブロックを基礎に使用したものが多い。

↑(東京都板橋区)【震度 5 強地域】

- ・ 民間施設 (6 kV 受電 3 2 2 kW 2 階建屋上キュービクル)
- ・ 地震動によりキュービクルの基礎コンクリートブロックが破壊し、キュービクルが傾斜

キュービクルの基礎強度を適切にする。コンクリートブロックは使用しない。

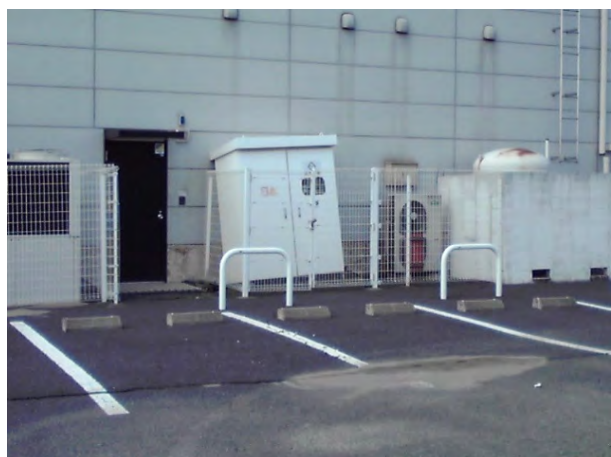
液状化によりキュービクルが傾斜又は沈下

(茨城県神栖市)【震度 6 弱地域】→

- ・ 事務所ビル (6 kV 受電、7 8 kW、地上キュービクル)
- ・ 液状化によりキュービクルの基礎ごと傾斜

大きな傾斜又は沈下が広範囲にわたった場合は、地盤改良を検討する。

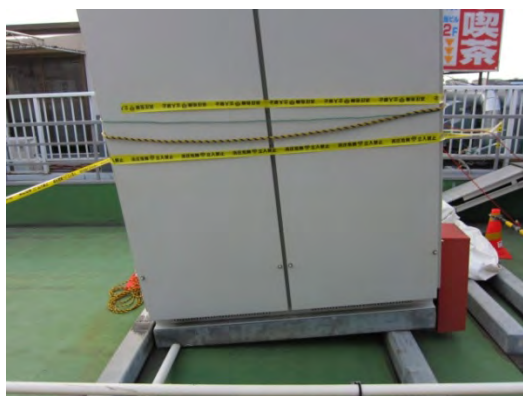
アンカーボルトの固定不十分によるキュービクルの移動

↑(東京都足立区)【震度 5 強地域】

- ・テナントビル(6kV 受電 75kW 3 階建屋上キュービクル)
- ・地震動によりキュービクルのアンカーボルトが外れて、チャンネルベースから落下し傾斜、隣接する分電盤が転倒

- ① アンカーボルトの選定(径と総本数)を適切に行う。(高圧受電設備規程資料 1-1-5 耐震対策)
- ② 防水された屋上に後からキュービクルを設置する場合は、堅牢な基礎を設け設置する。

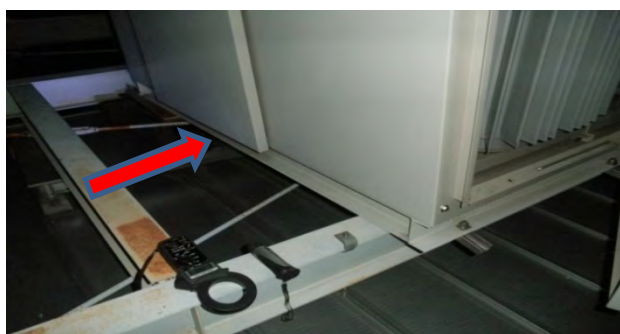
←(埼玉県南埼玉郡白岡町)【震度 5 強地域】

- ・工場(6kV 受電、103kW、3 階建て屋上キュービクル)
- ・地震動によりキュービクルが架台上を 50cm 移動。キュービクルがアンカーボルトで固定されておらず、クランプによる簡易な固定

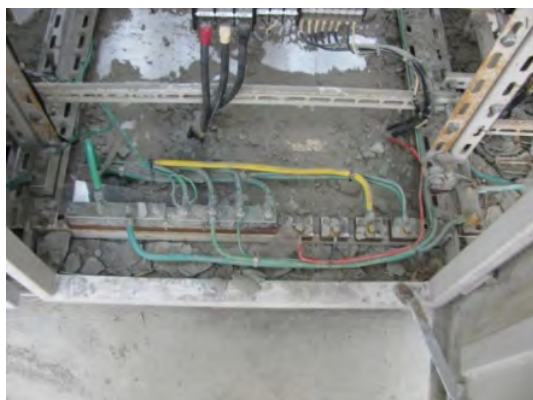
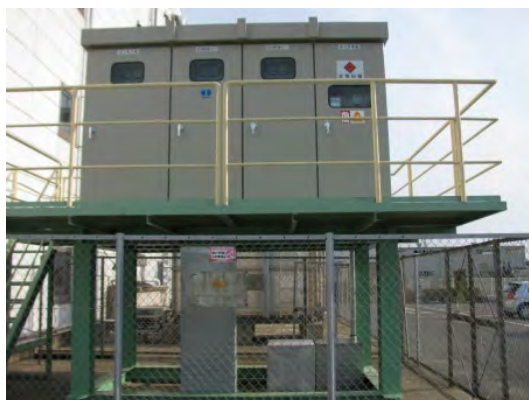
津波によりキュービクルが浸水したため、基礎を地上 2m に嵩上げた。

↑(茨城県鹿嶋市)【震度 6 弱地域】

- ・事務所ビル(6kV 受電 171kW、地上キュービクル)
- ・津波によりキュービクルが浸水したため、基礎を地上 2m に嵩上
