# 感電死傷事故を防ぐのは「あなた」です！

# 災害事例

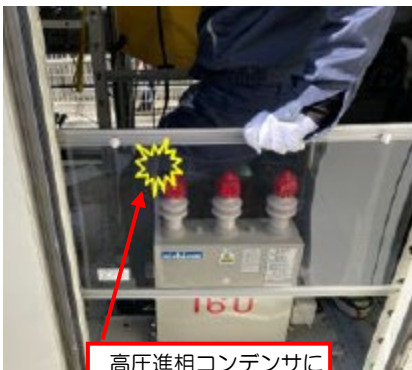
高圧進相コンデンサに  
接触し感電（推定）

作業場の責任者、電気保安法人の営業担当、技術員（被災者）の3名で事業場の外部委託先変更に伴う電気設備確認等を行っていた。通電中にも関わらず、感電防止の亚克力パネルを外して確認を行い、高圧進相コンデンサに接触（推測）し感電死亡した。  
なお、電気主任技術者等には事前連絡はしていなかった。

対策：キュービクルを開ける場合、電気主任技術者等に事前連絡し、その安全指示に従う。充電中にキュービクル内には入らない。

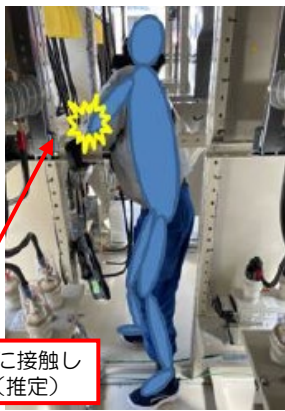
変流器に接触し  
感電（推定）

協力会社作業員（被災者）は、会議終了後に単独で充電中のキュービクル内に入り、変流器に左腕付近が接触（推定）し感電死亡した。当日の作業予定等も入っておらず、充電中のキュービクル内に入った理由等も不明であった。  
なお、電気主任技術者等には事前連絡はしていなかった。

対策：キュービクルを開ける場合、電気主任技術者等に事前連絡し、その安全指示に従う。充電中にキュービクル内には入らない。

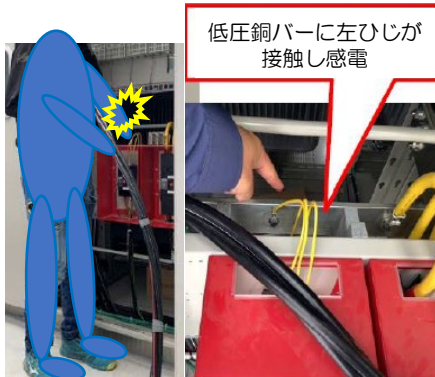
低圧銅バーに左ひじが  
接触し感電

被災者は、キュービクル付近でケーブル通線作業をしていたところ、誤って充電中の低圧銅バーに左ひじが接触し、感電死亡した。被災者の作業範囲は、キュービクル前部までの通線作業のみであった。キュービクル内への結線作業は経験豊富な作業員が行うことになっていたが、少しでも結線作業がしやすくなるようキュービクル前部で整線作業をしていたものと推定される。

対策：電気保安に関する教育を適切に実施！  
（経験の浅い作業員に対し、正しく理解しているか確認！）  
やむなく活線近接作業を行う場合は、適切な安全措置を徹底！

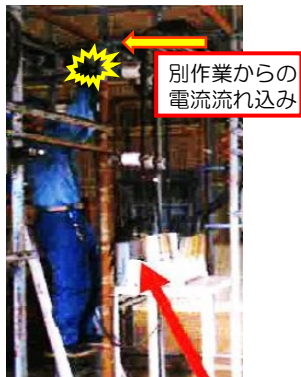
別作業からの  
電流流れ込み

交換作業中に断路器に触れ感電

同時並行作業中に発生した感電事故。老朽部品の交換工事と並行して、年次点検を行っていたところ、回路が正しく切り離されておらず、年次点検で使用中の外部電源が、交換工事の回路にも印加され、作業員が感電負傷した。  
また、作業中における接地器具の取り付けは、行われていなかった。

対策：作業前に作業範囲・手順を再確認（KYミーティング）  
停電作業時には、短絡接地の取り付けを！
