# EMケーブル（エコケーブル）の シュリンクバック現象と対策について

シュリンクバック現象が原因の設備トラブルが発生しています

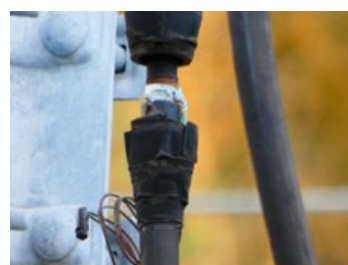
ケーブル内部露出

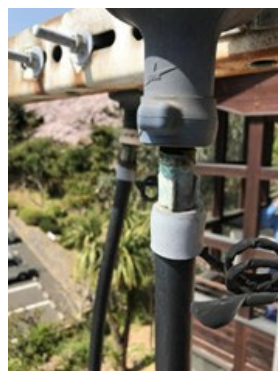
シース端部露出

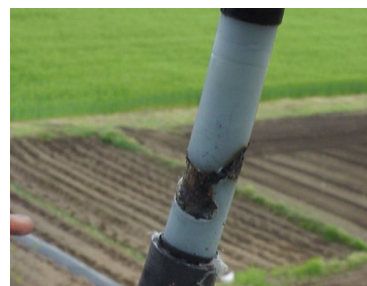
絶縁体焼損

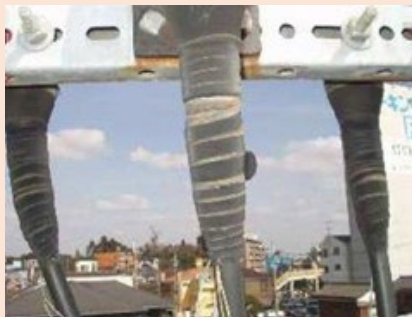
テープのずれ  
巻き乱れ  
がある

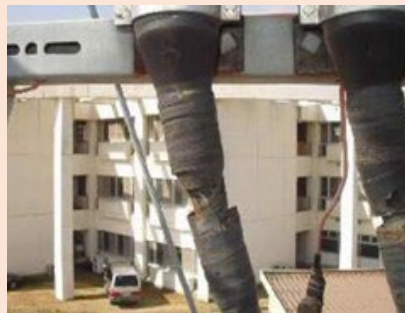
ケーブル内部が  
見えている  
遮蔽銅テープが  
破断している

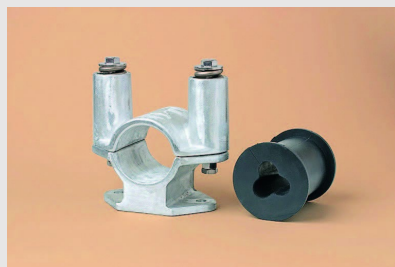
より強固な力でケーブルシースのずれをおさえるもの

スプリング式アルミクリート

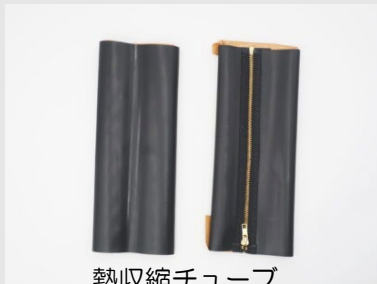
熱収縮チューブによりケーブルシースを広範囲におさえるもの

熱収縮チューブ
