# 感電死傷事故を防ぐのは「あなた」です！

# 災害事例

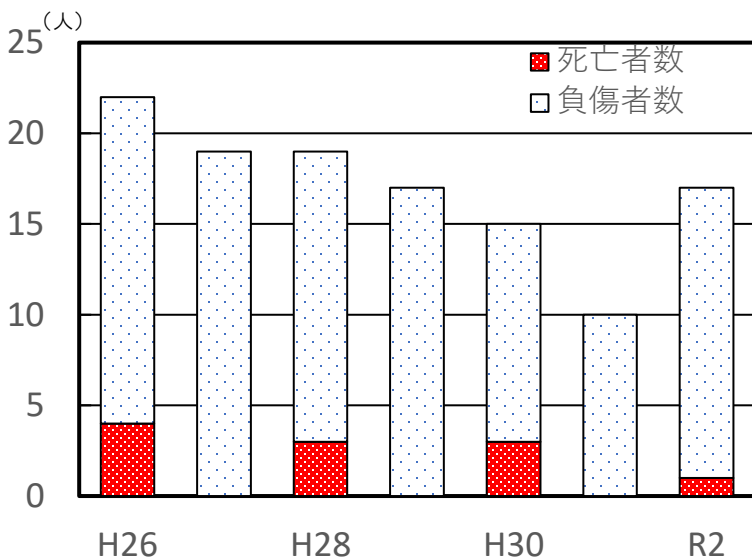
感電・アーク等による死傷事故の推移  
(出典：関東東北産業保安監督部)

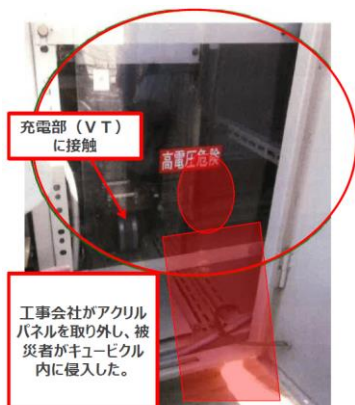
## 工事前事前調査（事業場職員）

絶縁不良の改修工事を依頼された工事会社が、事前調査のためキュービクルのアクリルパネルを取り外して写真撮影をした際、立会していた事業場職員が写真を撮ろうとキュービクル内に侵入し、充電部に接触して**感電**した。なお、電気主任技術者等には事前連絡をしていなかった。

対策：**キュービクルを開ける場合、電気主任技術者等に事前連絡し、その安全指示に従う。充電中にキュービクル内には入らない。**

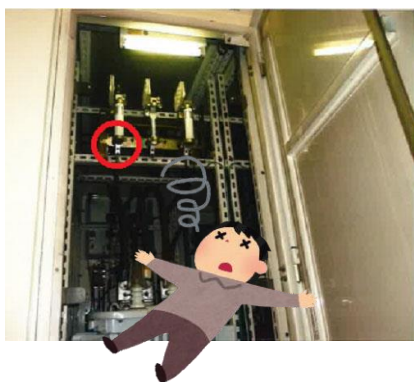
## 空調設備の点検時（空調業者）

天井から雨漏りが生じたため、空調室外機が原因だと考えた設置者は、空調業者に雨漏り箇所の特定を依頼。依頼を受けた空調業者は、空調関係の設備に異常が見当たらなかったため、屋上にあるキュービクルの扉を開けて確認したところ、LBSの充電部に頭が触れて**感電**した。なお、電気主任技術者等には事前連絡はしていなかった。

対策：**キュービクルを開ける場合、電気主任技術者等に事前連絡し、その安全指示に従う。充電中にキュービクル内には入らない。**

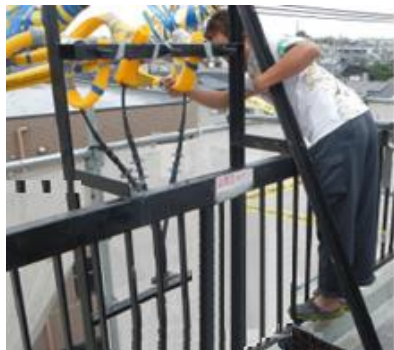
## 建物新築・改修・解体工事中（工事作業員）

被災者（塗装作業員）は建物の外壁塗装工事を請負い、作業に取り掛かった。充電部は屋上で手すりのすぐ外側にあり、絶縁テープの劣化により充電部が露出していた。設置者は被災者に対し高圧引込線付近の作業は危険性がある旨を注意喚起し、被災者も認識している模様だったが、被災者は作業中に誤って高圧充電部に触れて**感電死亡**した。

対策：**充電部近接作業を行う場合、電気主任技術者等に事前連絡し、その安全指示に従う。高圧電線近接作業では防護管取付け等を依頼する。充電部に触れる恐れがある場合、停電の上作業を行う。**

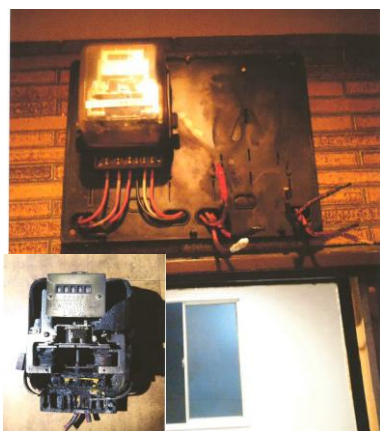
## 電気設備の工事時（内装工事作業員）

テナントビルの内装工事で作業員が充電状態のまま電力量計（子メーター）を取外そうとして短絡させ、アークにより**火傷**した。工事前、電気主任技術者等からは停電工事の指示を出していたが、作業員はその指示を無視して充電状態のまま作業。なお作業員は、工事に必要な資格を取得していなかった（無資格）。

対策：**電気工事に必要な資格の確認を徹底する。電気主任技術者等は工事前に停電を確認し作業させる。**
