# 東北地方太平洋沖地震による 自家用電気工作物の 被害状況及び対策方針

平成24年3月

関東地域自家用電気工作物地震対策検討会

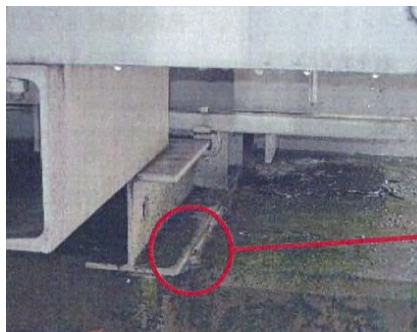
○変圧器の移動(写真2)

| 所在地<br>(震度) | 設備概要 | 被害状況 | 対策方針 |
|---|---|---|---|
| 栃木県<br>宇都宮市<br>(6強) | 工場/屋外(地上)<br>GIS/66kV 本・予備<br>2回線受電 | 地震後の点検により、絶縁劣化を確認。66kV変圧器内部において巻線と大地間で放電があったものと判明。なお基礎チャンネルベースが20mm移動(写真2)、コーキングの割れ(写真3) | 基礎と基礎チャンネルベースを溶接で固定 |

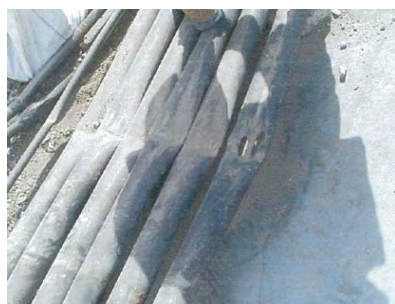
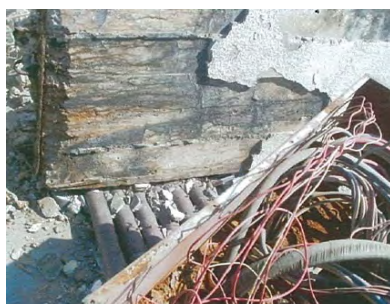
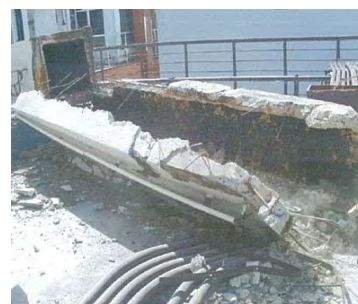
| 事業場所在地 | 受電電圧(kV) | 供給支障電力(kW) | 供給支障時間(分) | 供給支障件数(軒) | 事故の概要 |
|---|---|---|---|---|---|
| 東京都<br>新宿区<br>(5強) | 6.6 | 118 | 69 | 46 | 地震により煙突が倒壊し、倒壊した煙突が高圧引込ケーブルが入っている電線管を押しつぶしたため短絡し、波及事故となった(写真1)。 |

(写真1) 倒壊した煙突と潰された電線

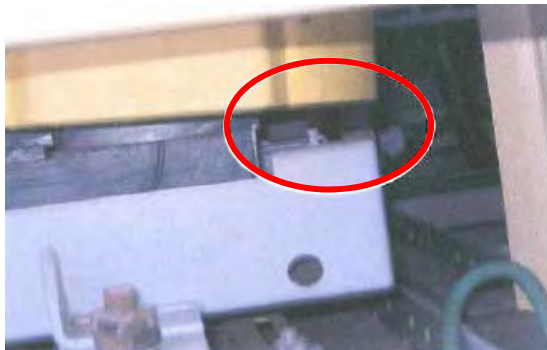
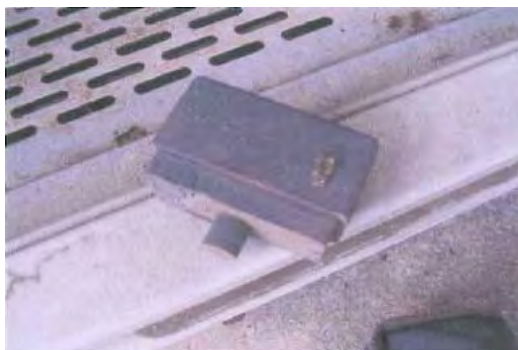
↑ (茨城県那珂郡東海村) 【震度 6 弱地域】

- ・ 試験所 (6 kV 受電、1, 188 kW、5 階建て屋上キュービクル)
- ・ 地震動によりモールド変圧器のコイルサポートが脱落

モールド変圧器のコイルサポートが地震動により外れないように固定する。

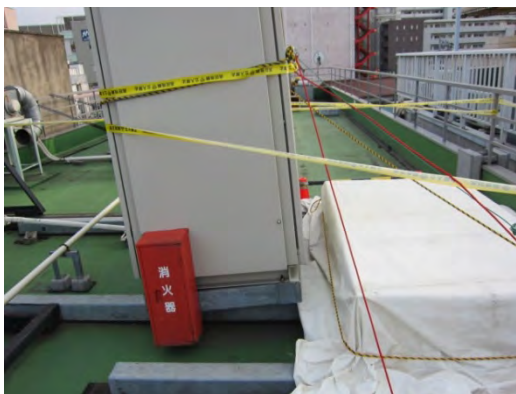
↑(東京都足立区)【震度 5 強地域】

- ・テナントビル(6kV 受電 75kW 3 階建屋上キュービクル)
- ・地震動によりキュービクルのアンカーボルトが外れて、チャンネルベースから落下し傾斜、隣接する分電盤が転倒

- ① アンカーボルトの選定(径と総本数)を適切に行う。(高圧受電設備規程資料 1-1-5 耐震対策)
- ② 防水された屋上に後からキュービクルを設置する場合は、堅牢な基礎を設け設置する。

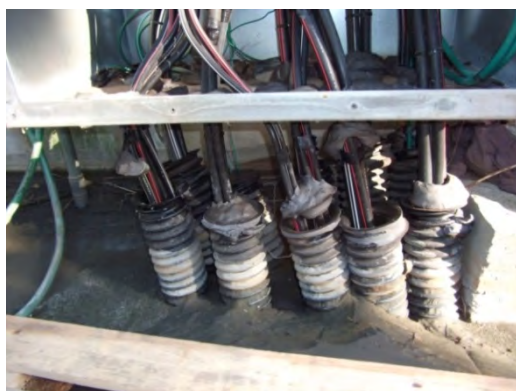
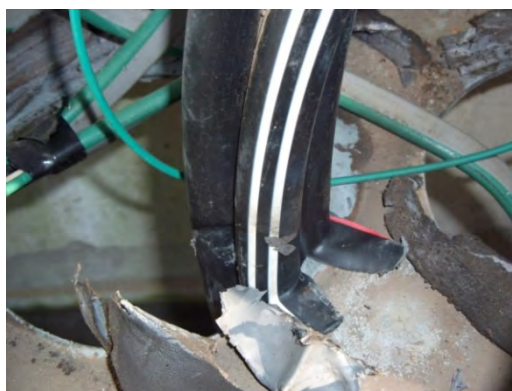
↑(千葉県習志野市)【震度5強地域】

- ・倉庫（6kV受電352kW、地上ケーブル）
- ・液状化による地盤沈下により、低圧幹線が下方に引っ張られ、建物外壁に固定されているプルボックスと配管が外れた。この際ケーブルの被覆がプルボックスにより傷つけられ地絡事故が発生

- a. キュービクルや建屋の引込み部分にはハンドホール等を設けてケーブルに余長をとる。
- b. 管路が外れて、プルボックスのエッジでケーブルの被覆を傷つけないように金属の開口部をゴムで巻く等の防護措置をする。

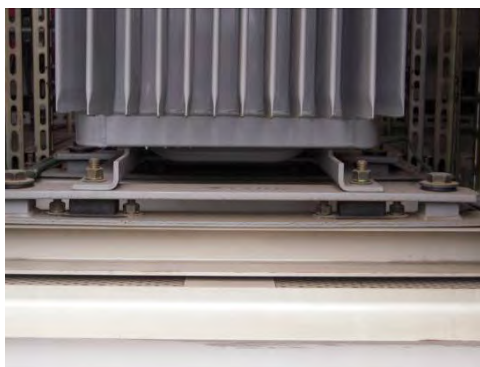
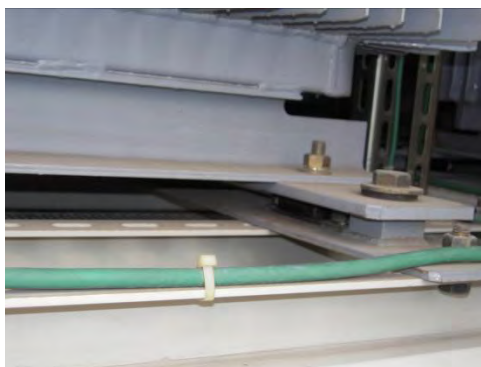
(変圧器 事例1)

↑ 公共施設（茨城県 水戸市）【震度6弱地域】  
・ 防振ゴム・耐震ストッパを使用し、堅固に固定

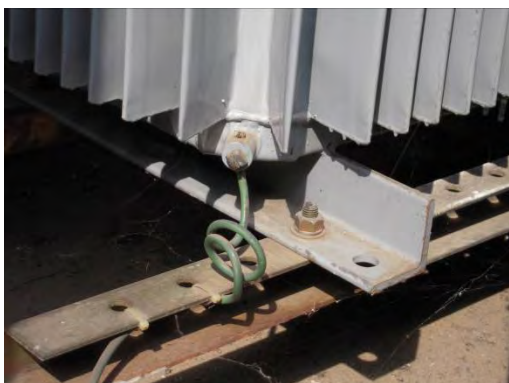
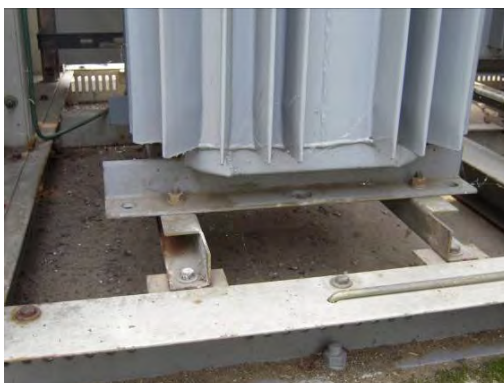
(変圧器 事例2)

↑ 民間施設（茨城県 水戸市）【震度6弱地域】  
・ 固定用アングルが厚く、ボルトナットで堅固に固定

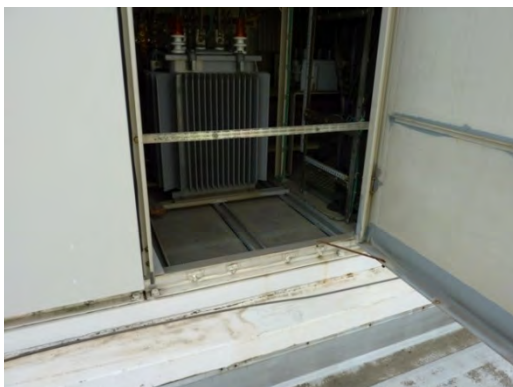
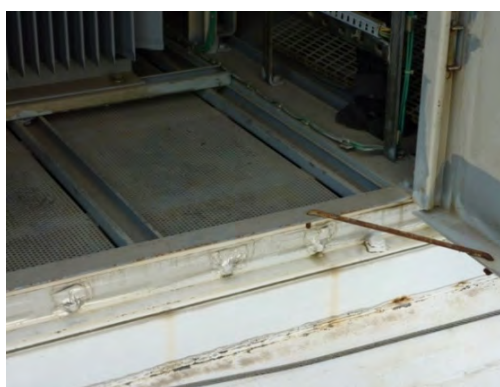
(変圧器 事例3)

↑ 民間施設（茨城県 日立市）【震度6強地域】  
・ ボルトナットで堅固に固定

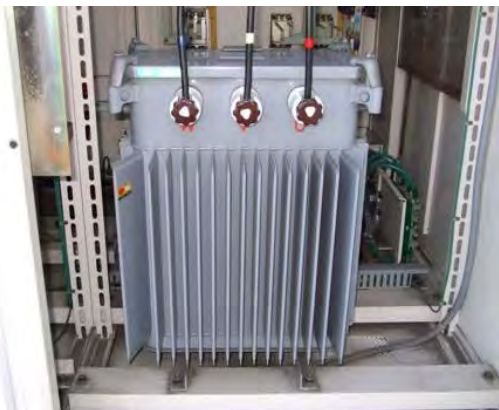
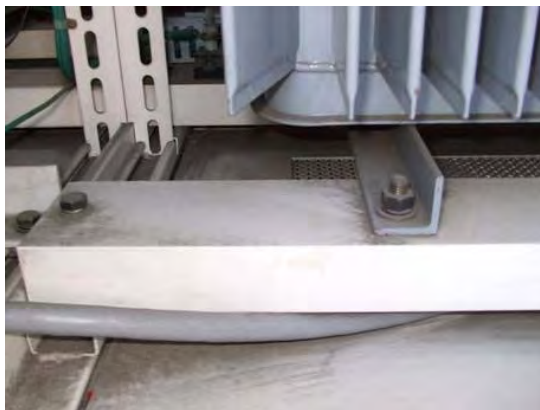
(変圧器 事例 4)

- ↑ 民間施設（栃木県 宇都宮市）【震度 6 強地域】
- ・ 固定用アングルが厚く、ボルトナットで堅固に固定

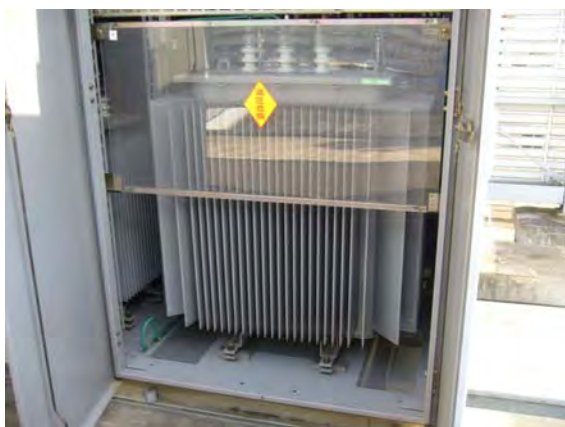
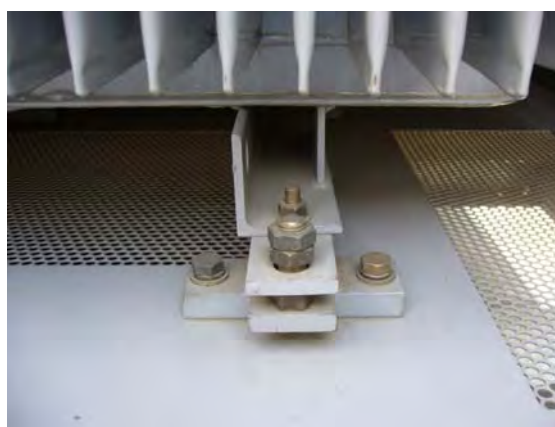
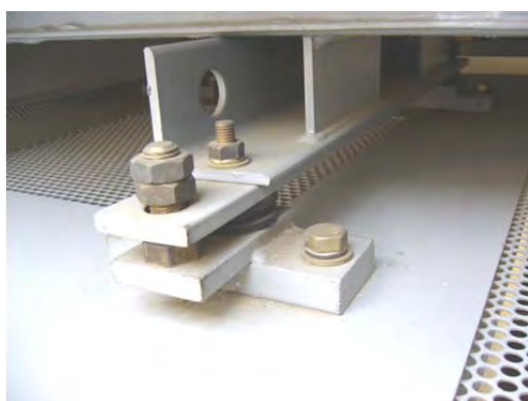
(変圧器 事例 5)

- ← 民間施設（栃木県 宇都宮市）【震度 6 強地域】
- ・ 動力トランス（300kVA）
  - ・ 防振ゴム・耐震ストッパを使用し、適切に固定

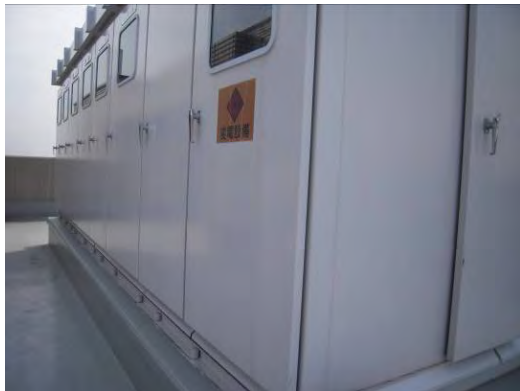
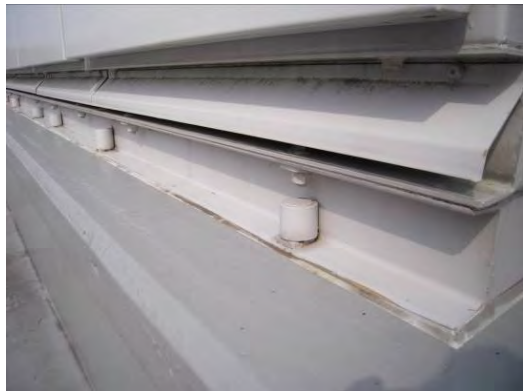
### (キュービクル 事例 1)

↑ 公共施設（茨城県 水戸市）【震度 6 弱地域】

- ・ 4 階建 屋上屋外キュービクル
- ・ 官公庁仕様に沿った設計となっているため、震災の影響を受けなかった（アンカーボルトの位置、太さ、錆止めカバーなど）

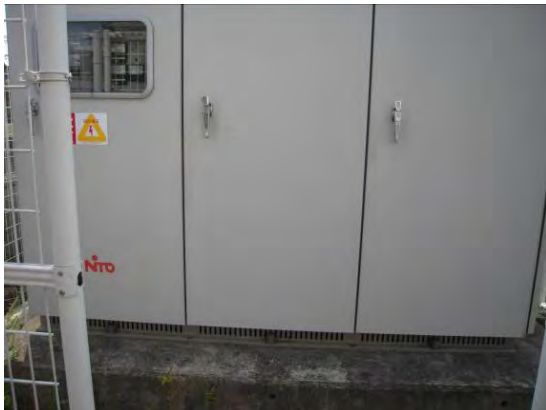
### (キュービクル 事例 2)

↑ 公共施設（茨城県 水戸市）【震度 6 弱地域】

- ・ 地上キュービクル
- ・ 官公庁仕様に沿った設計となっているため、震災の影響を受けなかった。（アンカーボルトの位置、太さ、錆止めカバーなど）

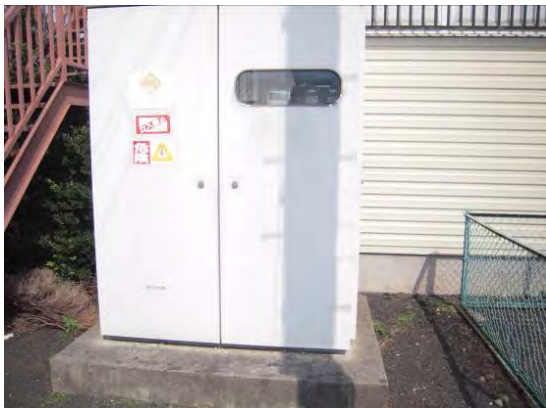
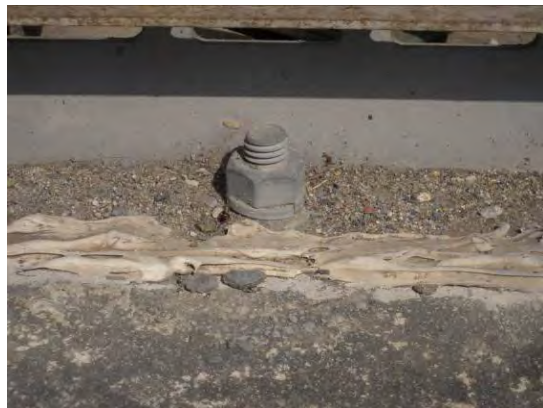
### (キュービクル 事例 3)

↑ 民間施設（茨城県 水戸市）【震度 6 弱地域】

- ・ 地上キュービクル
- ・ キュービクルメーカーの指示通りに支持（アンカーボルトの位置、太さ）

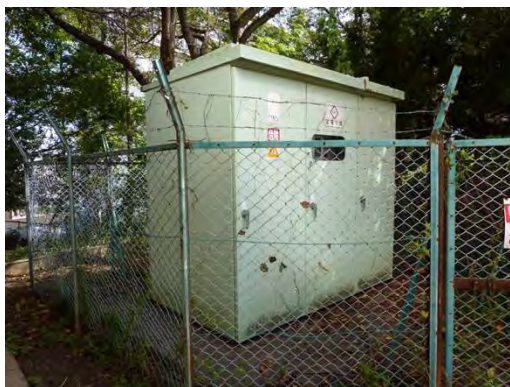
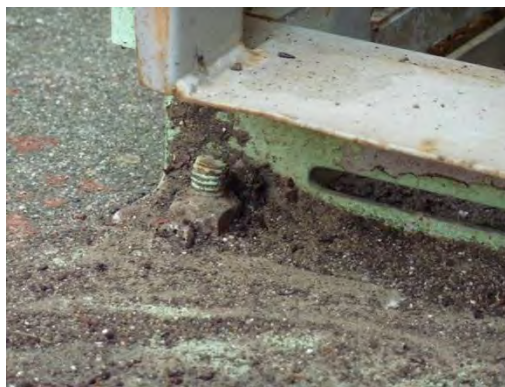
(キュービクル 事例 4)

↑ 公共施設 (茨城県 日立市) 【震度 6 強地域】

- ・ 地上キュービクル
- ・ アンカーボルトにより適切に固定

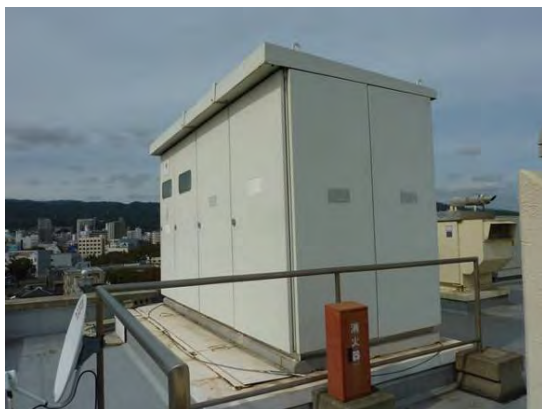
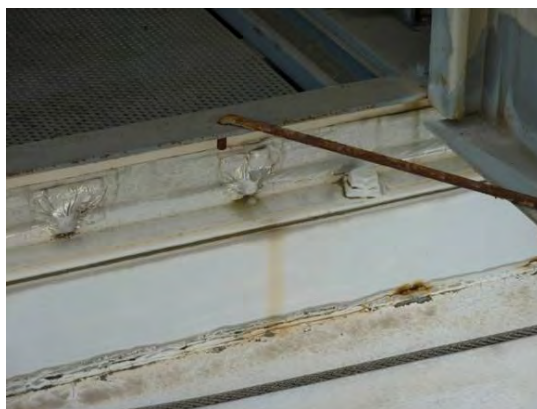
(キュービクル 事例 5)

↑ 宿泊施設 (茨城県 日立市) 【震度 6 強地域】

- ・ 6 階建屋上キュービクル
- ・ 基礎およびキュービクルの固定が堅固

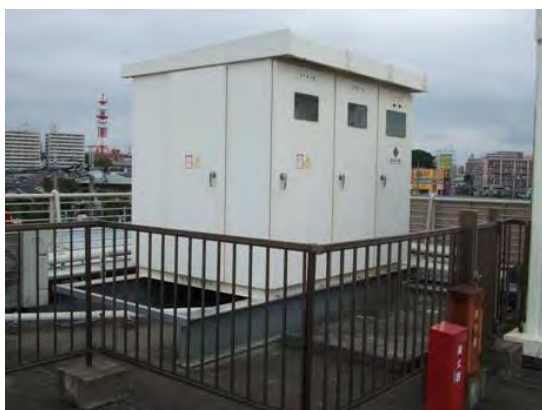
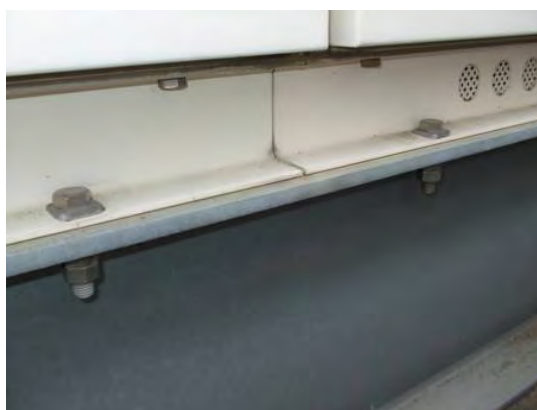
(キュービクル 事例 6)

↑ 民間施設 (栃木県 宇都宮市) 【震度 6 強地域】

- ・ 3 階建屋上キュービクル
- ・ 基礎に H 鋼を使用し、キュービクルは H 鋼に堅固に固定
